## Применение разных датчиков и способов для тестирования вторичного и первичного напряжения с индивидуальных катушек

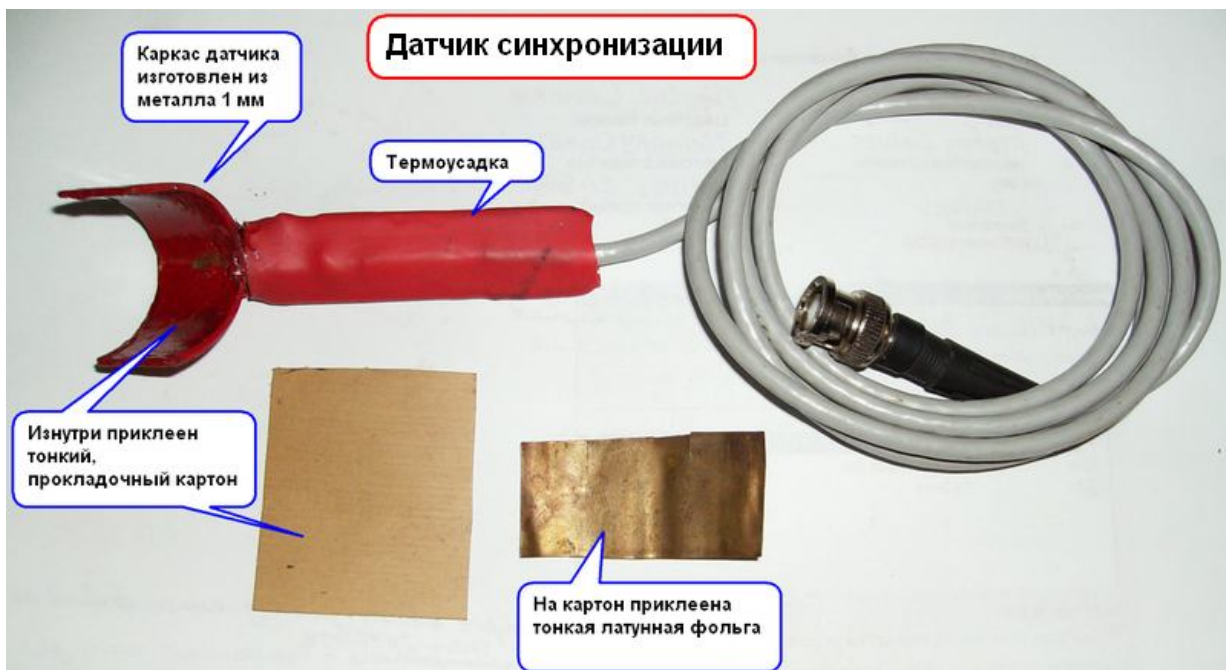
Первыми сделал емкостные датчики, один для синхронизации по первому цилиндру и гирлянду для катушек.

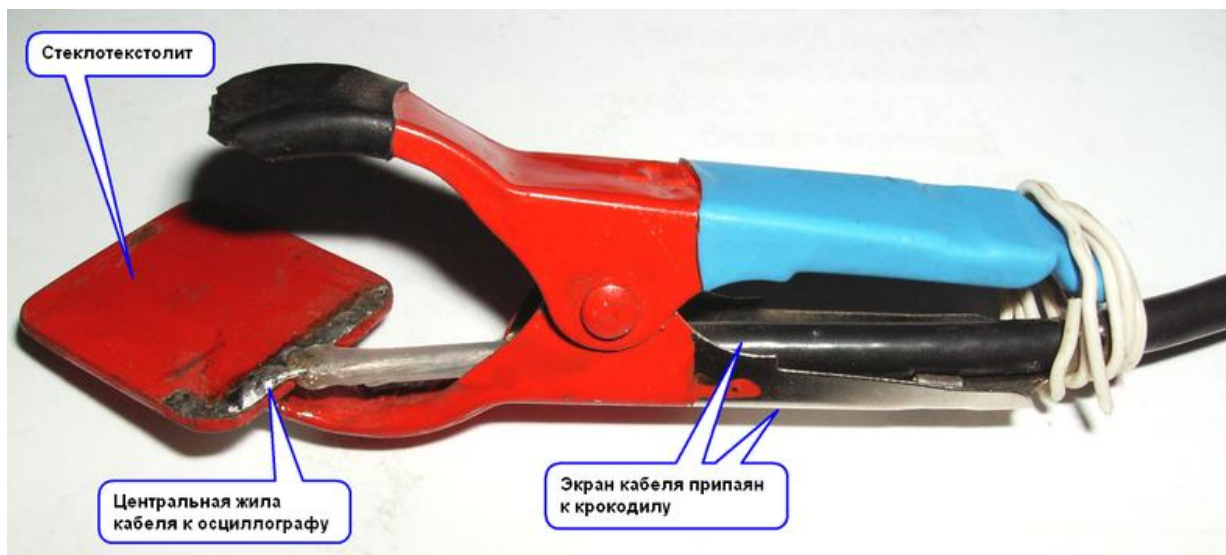
Датчики для гирлянды, сделаны из большого крокодила и кусочка двухстороннего, фольгированного стеклотекстолита припаянного к нему:

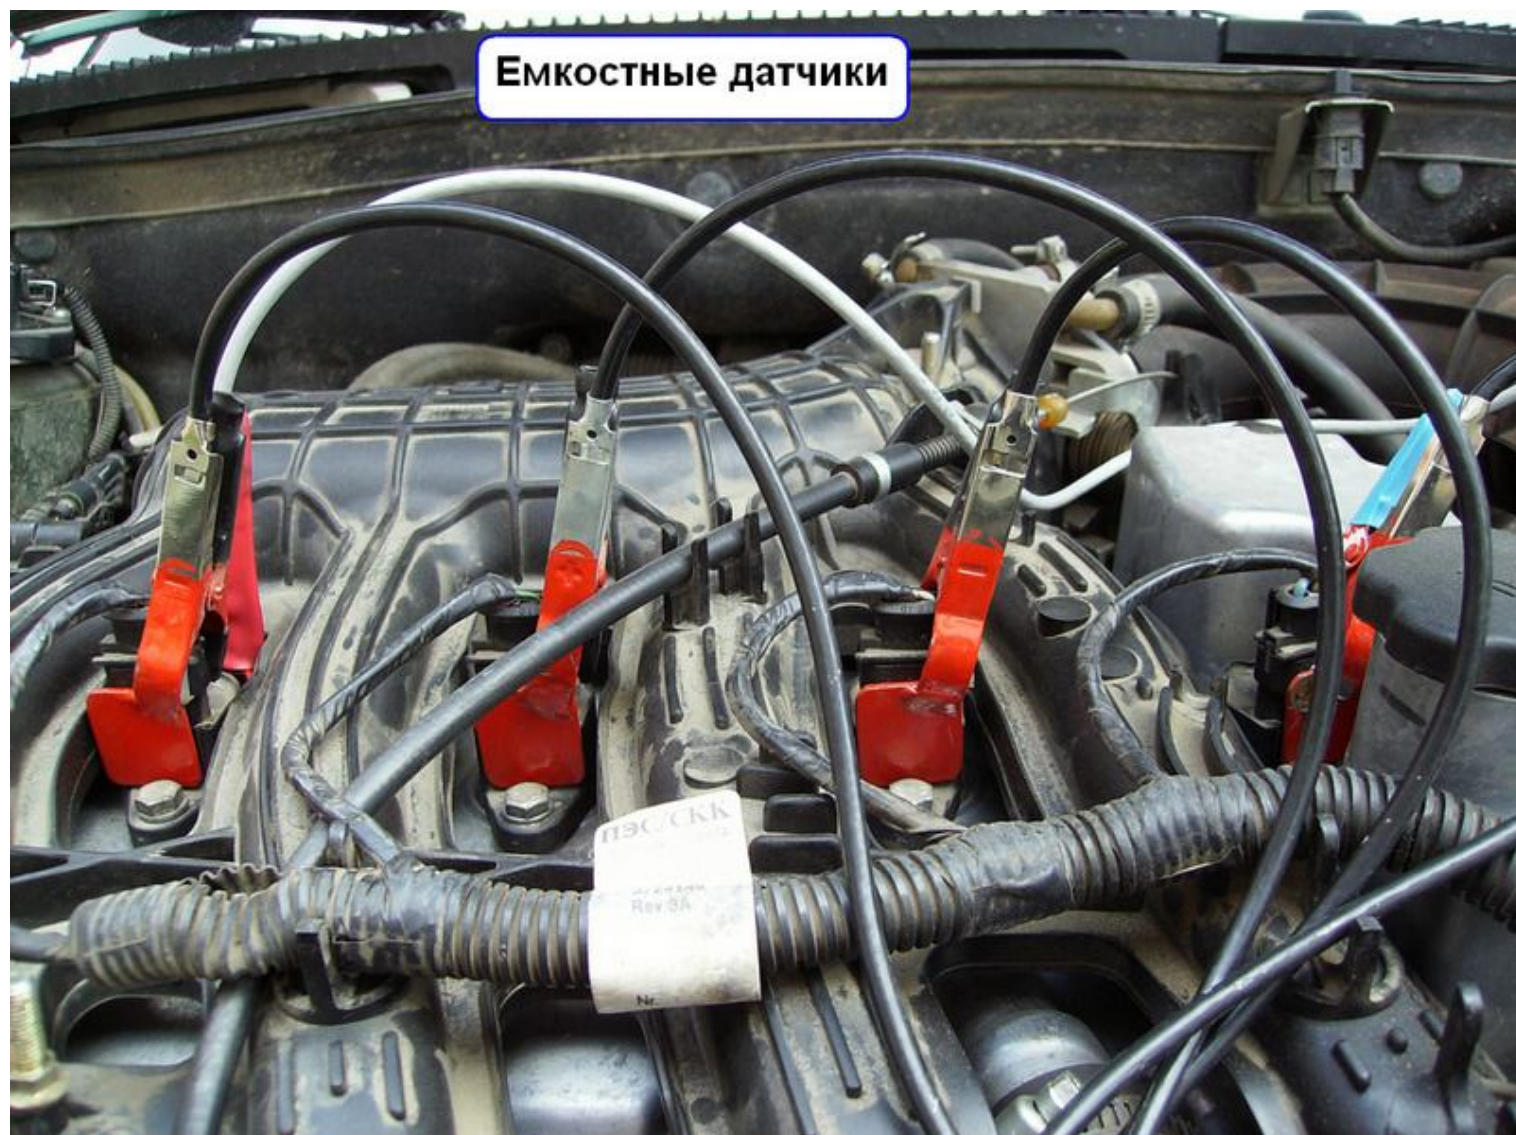
Подключение на машине выглядит так:

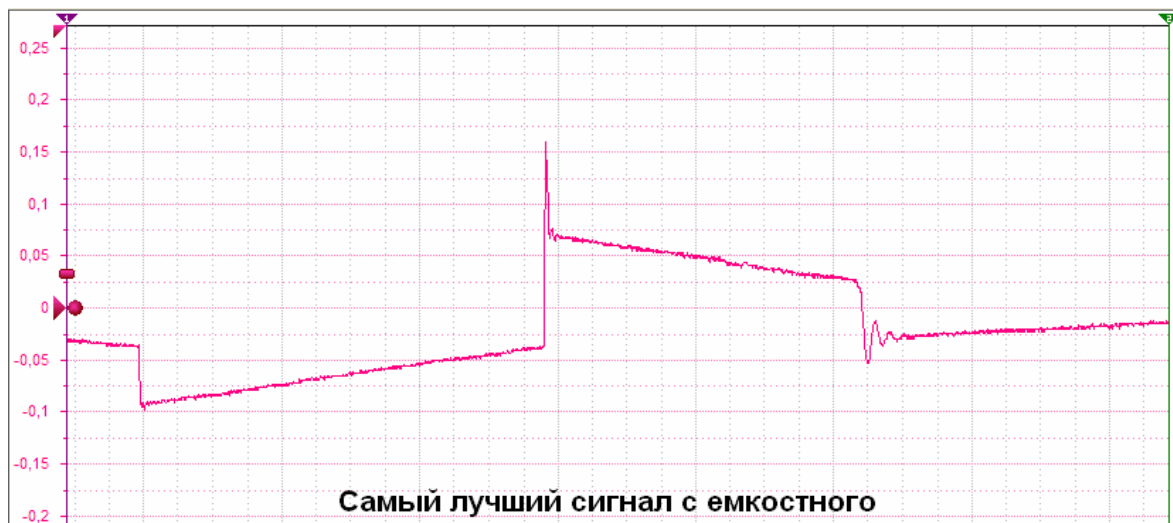
Как оказалось, сигнал, снятый с помощью емкостного датчика, не информативен и форма его сильно искажена:

Сигнал с емкостного датчика сильно искажен и требует применения корректирующей емкости, здесь стоит емкость 6800 пик, но этого недостаточно чтобы исправить сигнал. Применение большей емкости, сильно сажает сигнал и необходимо его дополнительное усиление. Использую эти датчики только для синхронизации. Хотя на других типах катушек применяемых на иномарках, сигнал достаточно хороший.

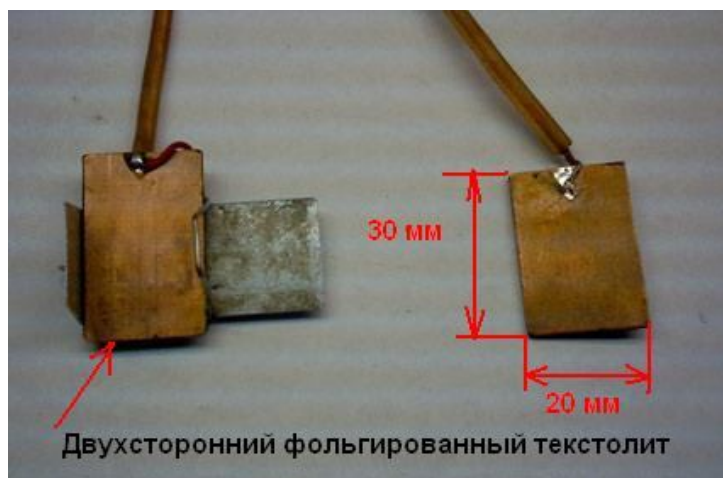
Каждый диагност изготавливает датчики своей конструкции, под свои потребности. Вот, например, датчики моего товарища работающего с японским автопромом:

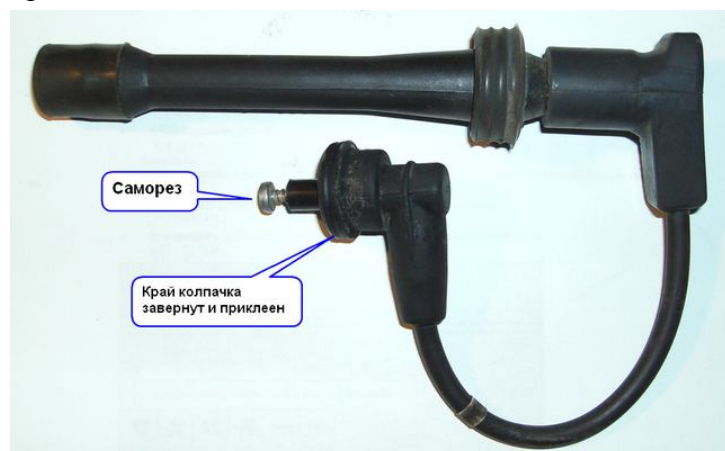
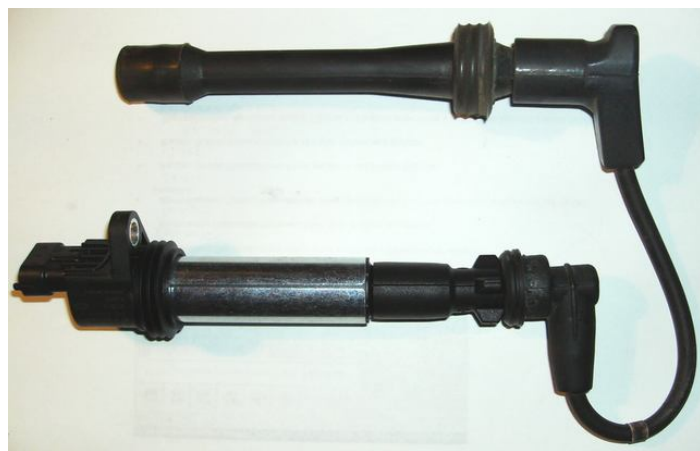
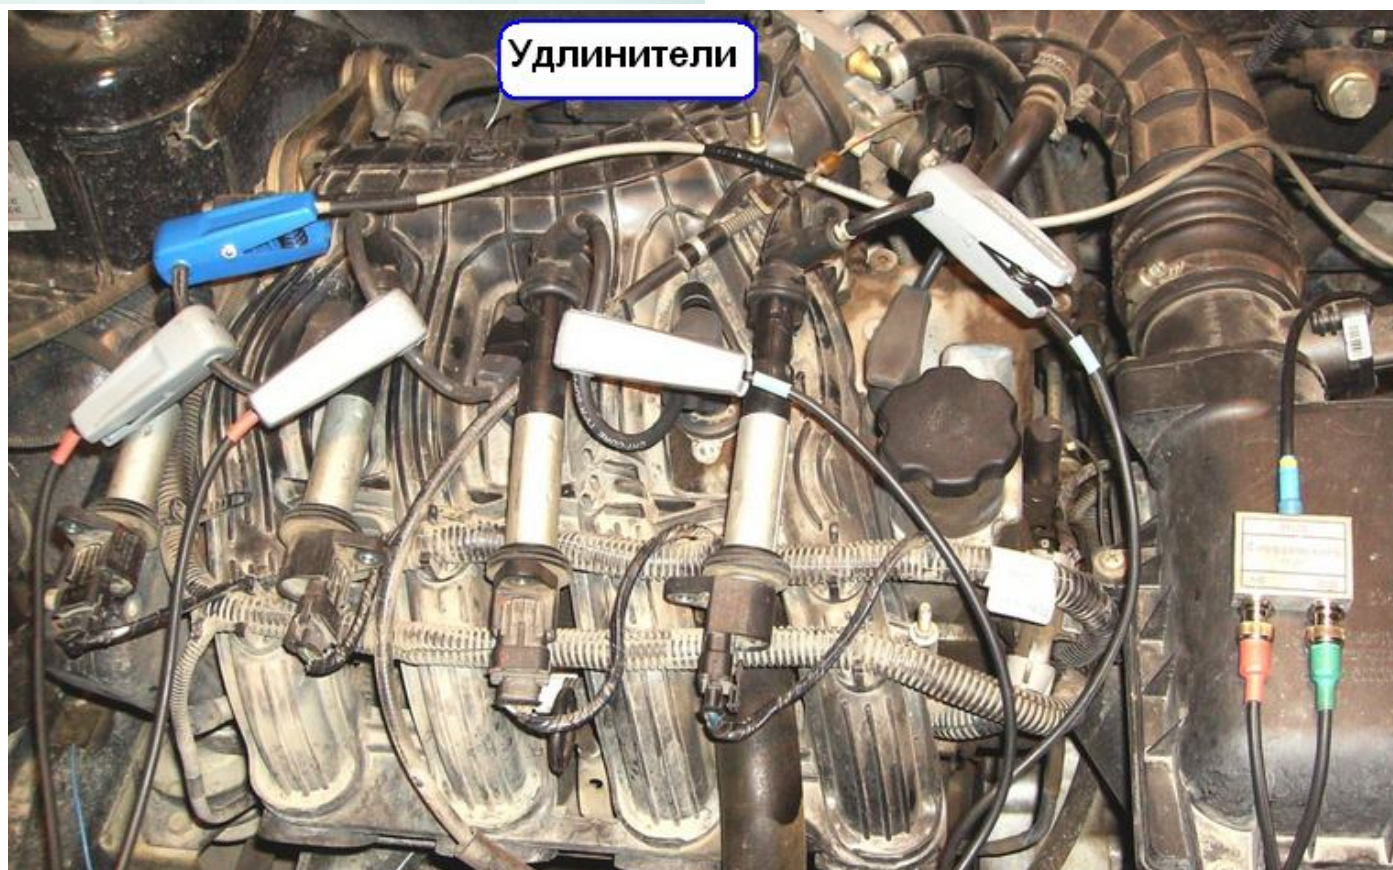
Следующий вариант снятия сигнала с ИКЗ - при помощи удлинителей. Удлинители изготовлены из ВВ проводов от 16-ти клапанного двигателя ВАЗ. На удлинители устанавливаются емкостные датчики предназначенные для DIS систем зажигания:

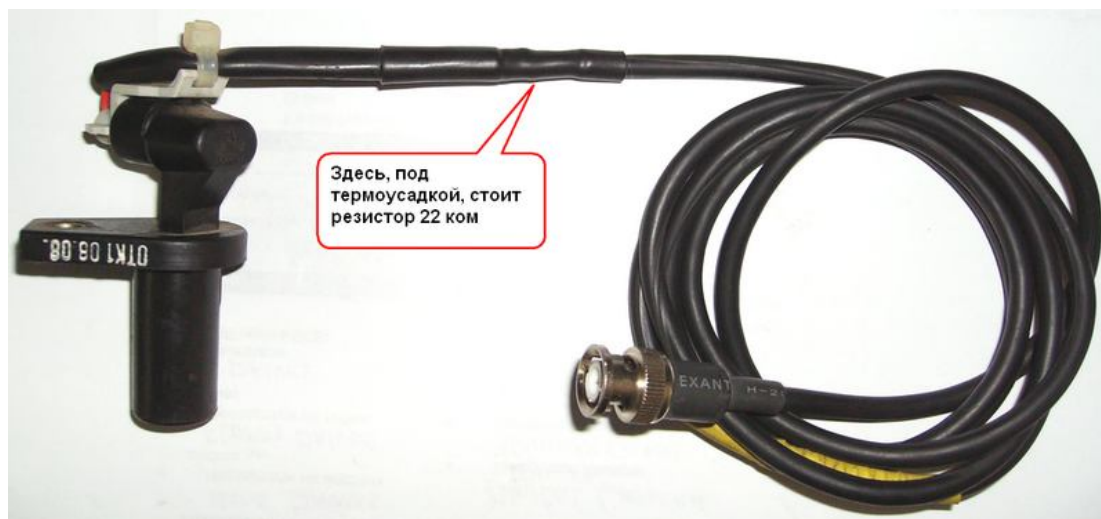
В собранном виде датчик выглядит так:

Индуктивные датчики дают очень сильный сигнал, при использовании одного датчика он может достигать 15 вольт, при параллельном соединении датчиков они шунтируют друг друга и сигнал снижается до 1 вольта, поэтому приходится для уменьшения этого эффекта, последовательно с каждым датчиком ставить резистор 6,2 ком.

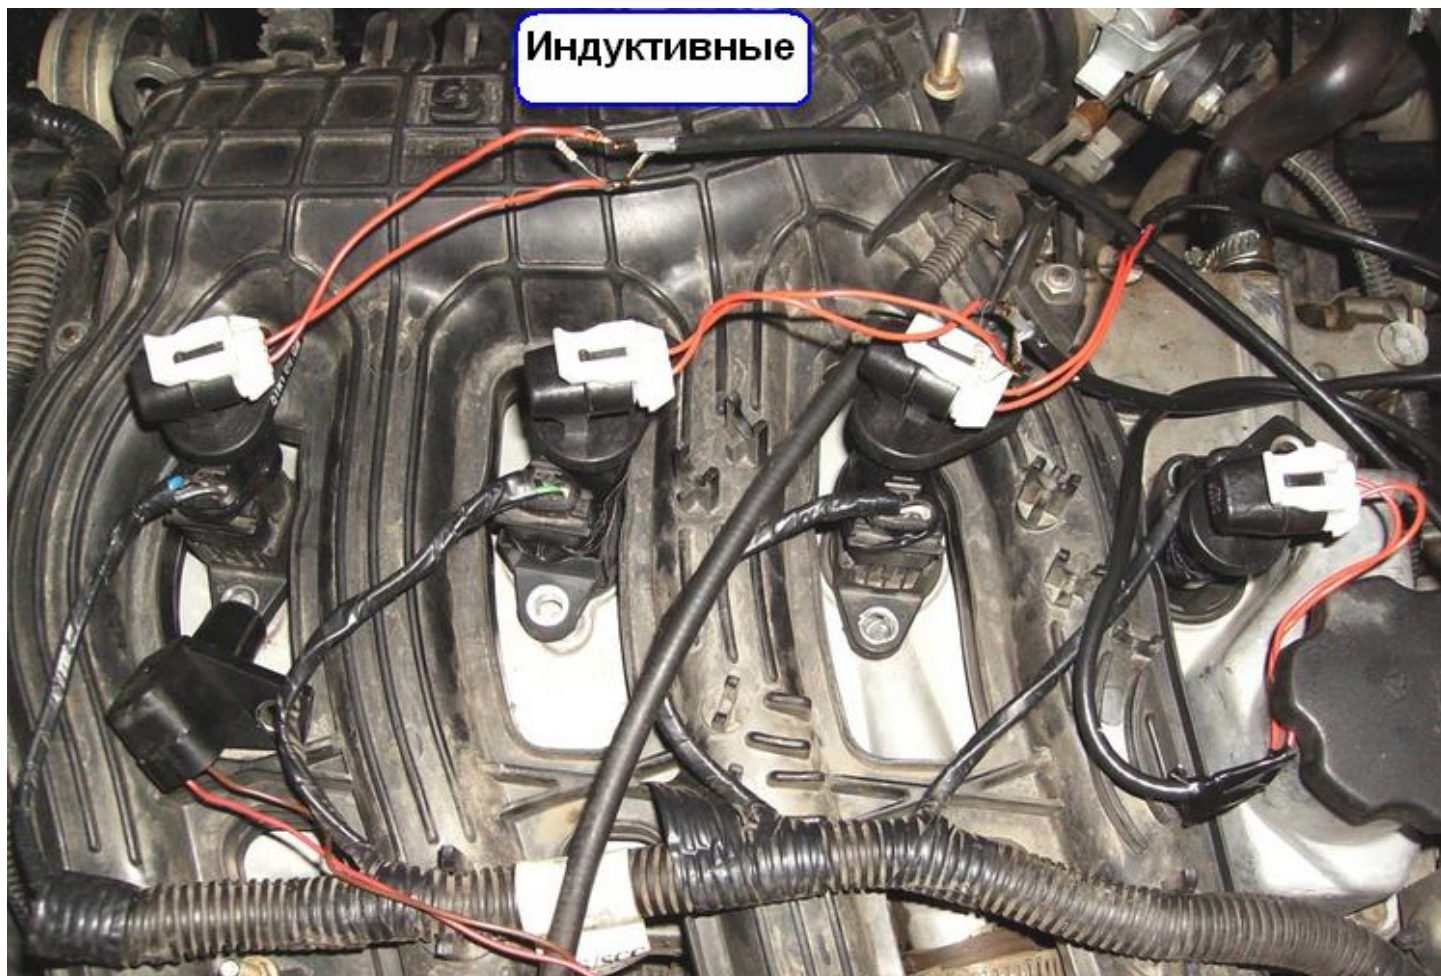
Эти датчики можно подключать напрямую к мотор-тестеру без применения адаптера зажигания.
